# GROTE NOORD 33

## **Bouwhistorisch onderzoek in Hoorn**

In 2009 is het beeldbepalende pand Grote Noord 33 onderzocht in verband met verbouwingsplannen. Gezien de technische staat waarin het verkeerde, bleek sloop van het grootste deel van het pand noodzakelijk te zijn. Tijdens opname door bureau Erfgoed werd geconstateerd dat de constructie van het voormalige woonhuis een afwijkende opbouw had ten opzicht van andere soortgelijke historische panden in Hoorn.

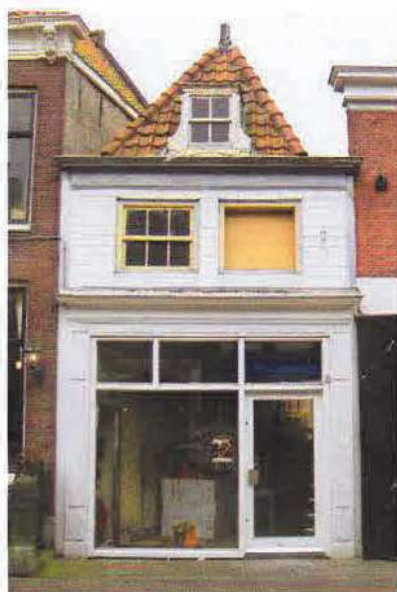
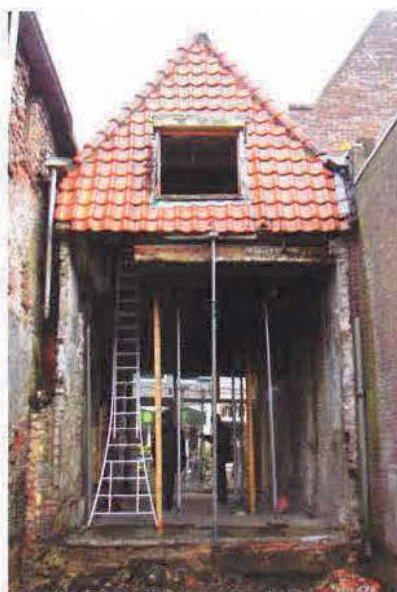
Links: voorgevel  
bestaande situatie  
Rechts: verwijderde  
achtergevel

De verdieping is geheel gepleisterd in blokverband. De achtergevel was evenals de inrichting van het pand tijdens de opname in het voorjaar van 2009 al geheel verwijderd.

De voorgevel is twee raamtraveeën breed en bestaat uit een eenvoudige lijstgevel van twee verdiepingen waarboven het wolfseind van de kap zichtbaar is.

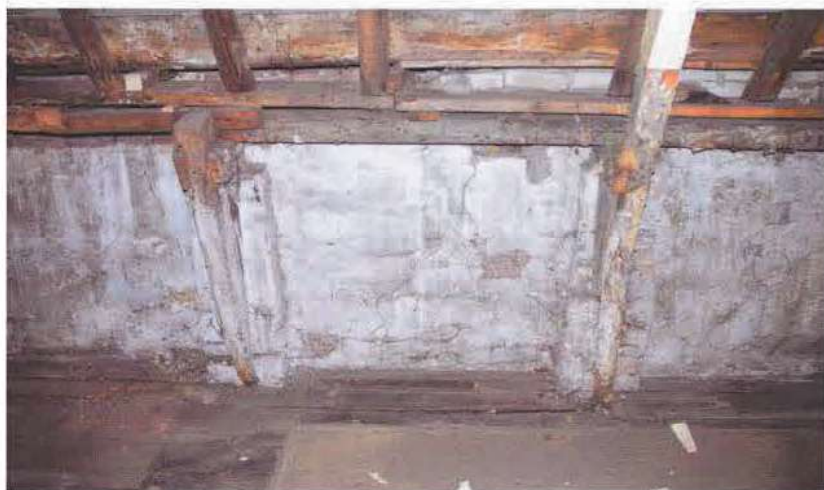
borstwering

Rechts: wandaanzicht

rechter bouwmuur niet overal door en verspringt onregelmatig tussen de muurstijlen. De opgaande muren lopen door achter de muurstijlen van het houtskelet maar zijn aan weerszijden van de houten muurstijlen opgedikt door middel van omgezet metselwerk. Door deze omzetting zijn brede sleuven gevormd die doorlopen tot en met de borstwering op de eerste verdieping. Hierin staan de muurstijlen en krommers van de kapsanten. Boven de plint zijn hierdoor terugliggende vlakken ontstaan

die in de loop der tijd gevuld zijn met een halfsteens klamp van metselwerk. Met het verwijderen van de muurstijlen gedurende de afgelopen eeuwen zijn de sleuven op enkele plaatsen ook gevuld met metselwerk. De halfsteens linkerbouwmuur is opgetrokken in dezelfde baksteen als de plint. De rechter bouwmuur bestaat grotendeels uit een andere baksteen. Voor het metselwerk zijn dus verschillende bakstenen toegepast.

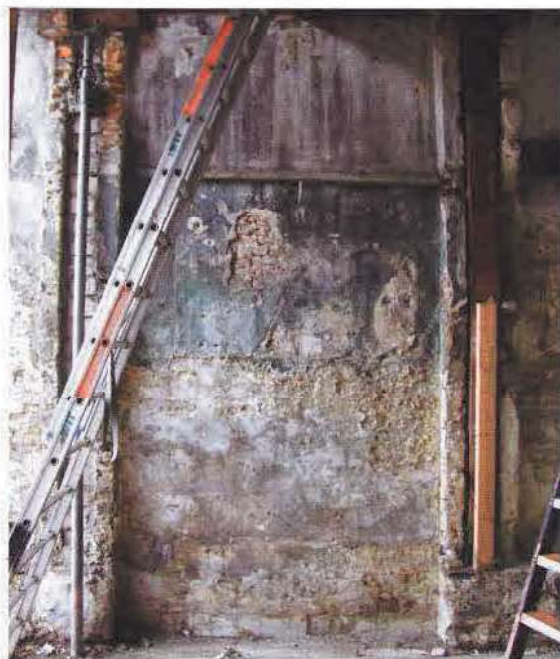
Aangezien de houten muurstijlen op leisteelaten staan die zijn opgenomen in de gemetselde plint en doorlopen onder de omgezette bouwmuren is hier sprake van één bouwfasen waarbij hout en steen gecombineerd zijn toegepast.

Ondanks dat het grootste deel van het metselwerk aan de binnenzijde gepleisterd is, zijn de verschillende baksteenformaten waarneembaar waarmee de vakken en sleuven zijn dichtgezet. Hierdoor zijn minimaal drie bouwfasen afleesbaar gebleven; de plint en de halfsteens gemetselde bouwmuren

met omgezette kanten, de vakvullingen tussen de omgezette kanten en het dichtzetten van de muursleuven na verwijderen van de muurstijlen.

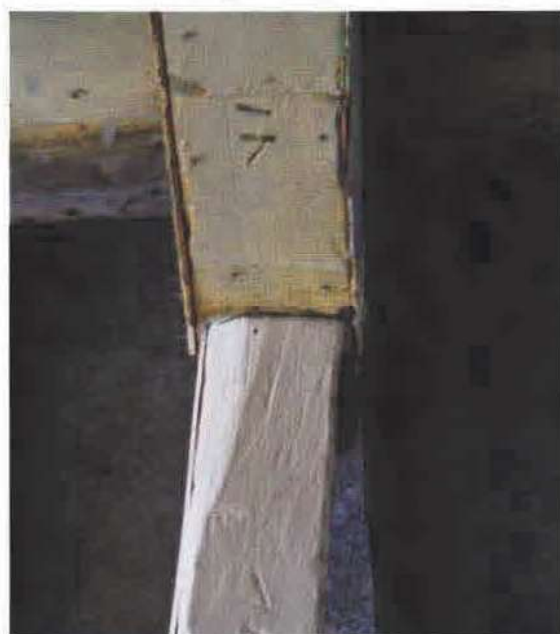
telmerk

De meeste historische houtconstructies zijn voorzien van telmerken en andere merken. Telmerken werden aangebracht wanneer de constructie op de grond in elkaar was gezet en deze uit elkaar moest worden genomen om boven in het gebouw geassembleerd te worden. Het systeem van telmerken vergemakkelijkte het sorteren van de bij elkaar horende onderdelen.

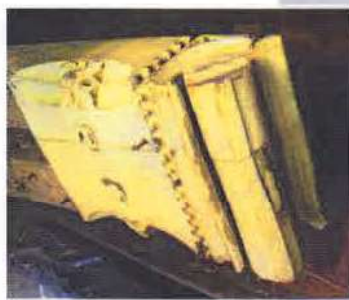
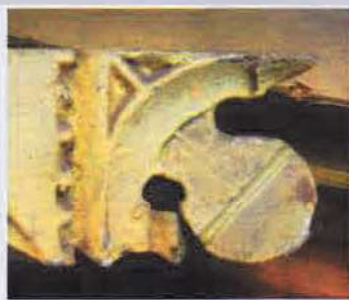
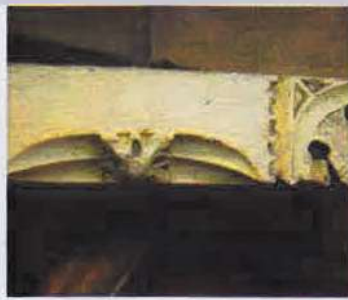
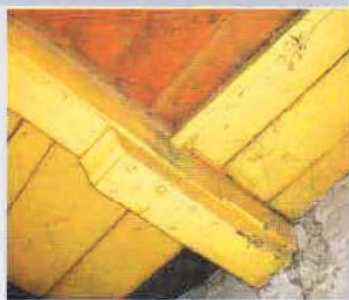
Dit groeide uit tot een meer dan halfronde vorm; de gotische kraal. Deze kraal met een klein rechthoekig bandje aan de voorzijde wordt een peerkraal genoemd. Vanaf het tweede kwart van de 14e-eeuw werd de peerkraal veelvuldig toegepast en steeds rijker bewerkt. In de 15e- en 16e-eeuw gutste men in het hout ter weerszijden van de peerkraal een halfronde lijst en werden er gesneden decoraties zoals bloemrozetten aangebracht. Onder invloed van de renaissance werd de gotische vorm vervangen door een kroonlijstvorm, veelal met ojiefvorm. Hierbij werd het balkeinde van het sleutelstuk voorzien van een hol profiel dat met een kleine overgang aansloot op een bolprofiel. Met het verdwijnen van het houtskelet verdween ook grotendeels de toepassing van sleutelstukken.

Hiervoor in de plaats werden natuursteen of houten consoles toegepast, die vooral dienden om de overspanning van de balken te verkleinen en de oplegging ervan te vergroten. Ook deze uitkragende constructieonderdelen werden evenals de sleutelstukken sierlijk bewerkt. De meest aansprekende voorbeelden hiervan in Hoorn bevinden zich in het Sint Jans Gasthuis.
