# RESTAURATIE MONUMENTAAL HEKWERK

Na een lange afwezigheid is de monumentale afscheiding langs het voormalige schoolplein van de Sint Jozefschool aan het Achterom herplaatst. Het smeedijzeren hekwerk is gerestaureerd en aangepast aan het huidige gebruik van het plein als parkeerplaats.

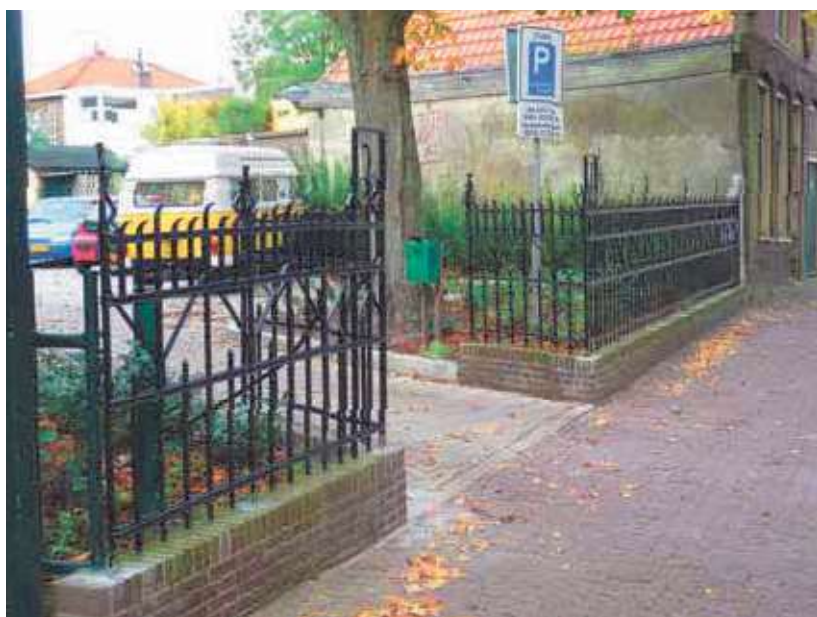
Gerestaureerd hekwerk  
aan het Achterom

De gemetselde plint is geheel vernieuwd en aangepast aan de nieuwe situatie. De bestaande onderdelen van het hekwerk zijn ambachtelijk gerestaureerd en ontbrekende onderdelen aangevuld naar het bestaande model. De linker poortbaluster is opnieuw samengesteld. De omgezette hekken hebben nieuw ontworpen eindbalusters gekregen met gesmede bekroningen. Het hekwerk is geheel thermisch verzinkt voordat het geschilderd is. Achter de hekwerken is een smalle groenstrook gerealiseerd.

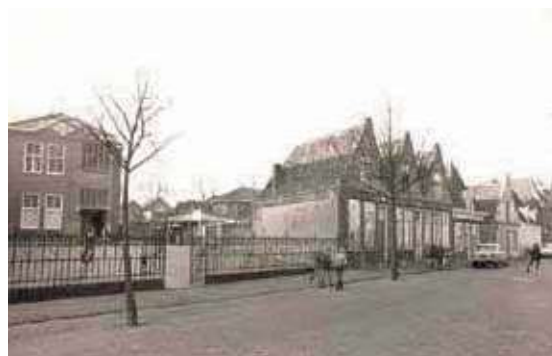
Schoolplein met hekwerk anno 1968

Het smeedijzeren hek langs het Achterom staat op een gemetselde plint en is opgebouwd uit vierkante spijlen en horizontale stripstalen. Het hekwerk is verdeeld in segmenten van ca. 2 meter breed tussen hoofdbalusters die een schoorstang naar achteren hebben. De balusters zijn voorzien van sierlijk vormgegeven bekroningen. De heksegmenten bestaan verder uit dikke spijlen met omgezette punten die door middel van schoren aan elkaar zijn verbonden. Hiertussen zijn weer kortere spijltjes aangebracht met puntbeëindigingen.

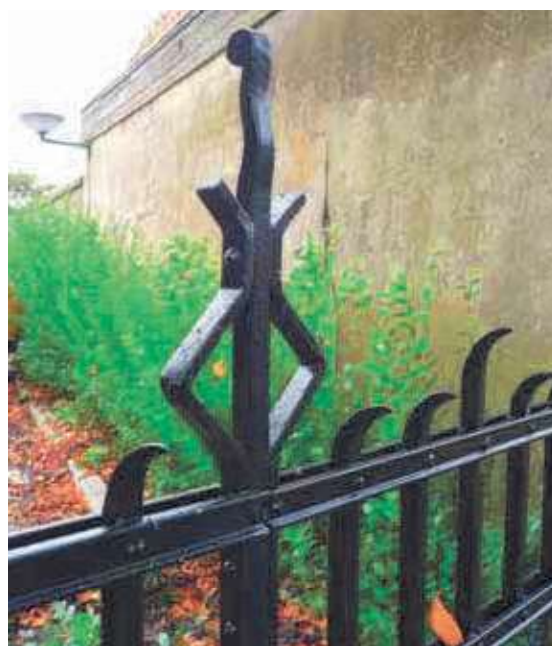
Detail gerestaureerde  
middenbaluster

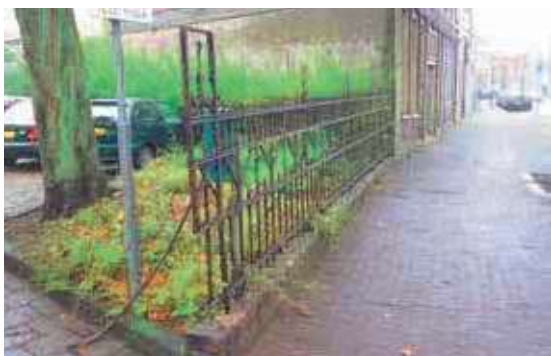
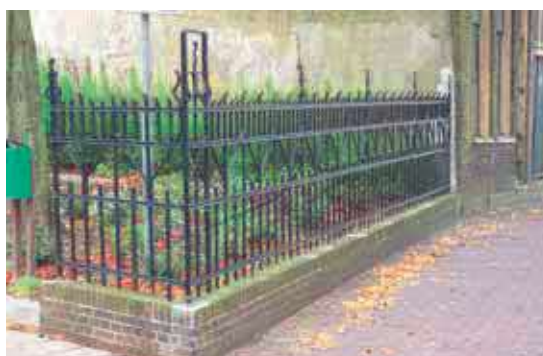
Links: situatie hekwerk voor restauratie  
Rechts: situatie hekwerk na restauratie

In 1986 wordt een deel van het hekwerk verwijderd om toegang te bieden aan een stalen galerij en trappenhuis voor de woningen in het voormalige r.-k. Wees- en Oudeliedenhuis 'St. Jozef'. Een ander deel van het hek verdwijnt in de loop der tijd door het gebruik van het schoolplein als parkeerplaats. Aanrijdingen door auto's en vrachtwagens en achterstallig onderhoud zorgen ervoor dat het hekwerk er erbarmelijk bijstaat. Steeds meer onderdelen van het hek raken beschadigd en verdwijnen.

Als het schoolplein in 2010 herbestraat wordt, dringt bureau Erfgoed van de gemeente Hoorn aan op restauratie van het hekwerk. Vermindering van het aantal parkeerplaatsen is niet bespreekbaar, maar herstel van het hek blijkt mogelijk als de toegang maar ruim genoeg blijft. Om nieuwe beschadigingen te voorkomen is de inrijpoort daarom aan één zijde verbreed. Het hekwerk is aan beide zijden naar binnen omgezet, zodat het geheel

stabiel is geworden. Door deze aanpassingen is een duidelijke entree ontstaan die geschikt is voor het huidige gebruik.

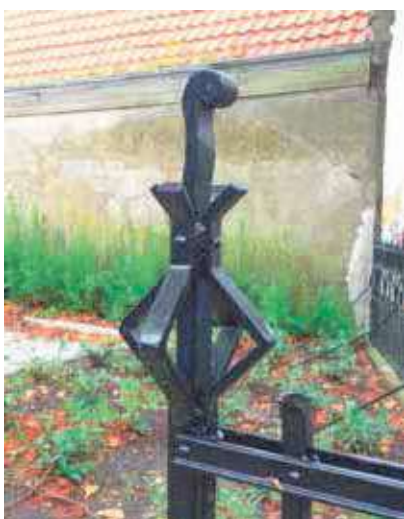
Nieuw ontworpen eindbaluster

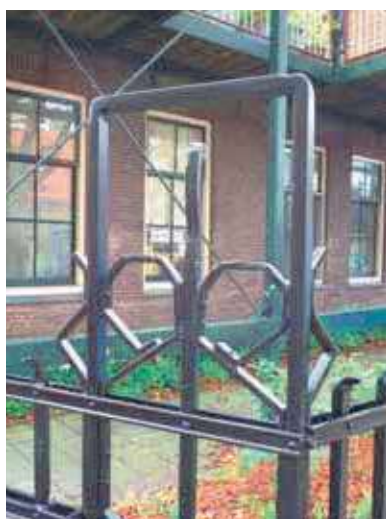
Aan weerszijden van de toegangspoort staan twee sierlijke balusters om de entree te benadrukken. Deze poortbalusters zijn in hoekige Art-Déco stijl vormgegeven en steken boven het hekwerk uit. De toegang is met twee draaihekjes afsluitbaar.

Gerestaureerde poortbaluster

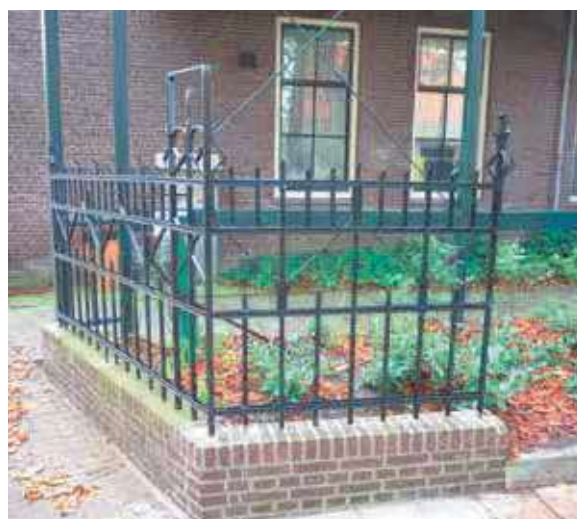
Nieuw omgezet hekwerk
